Alar Smirnov
KOOLIBUSSIDE TEHNILISE SEISUKORRA UURING RAPLA- JA KOHILA VALLA
NÄITEL
Diplomitöö

Haapsalu 2019

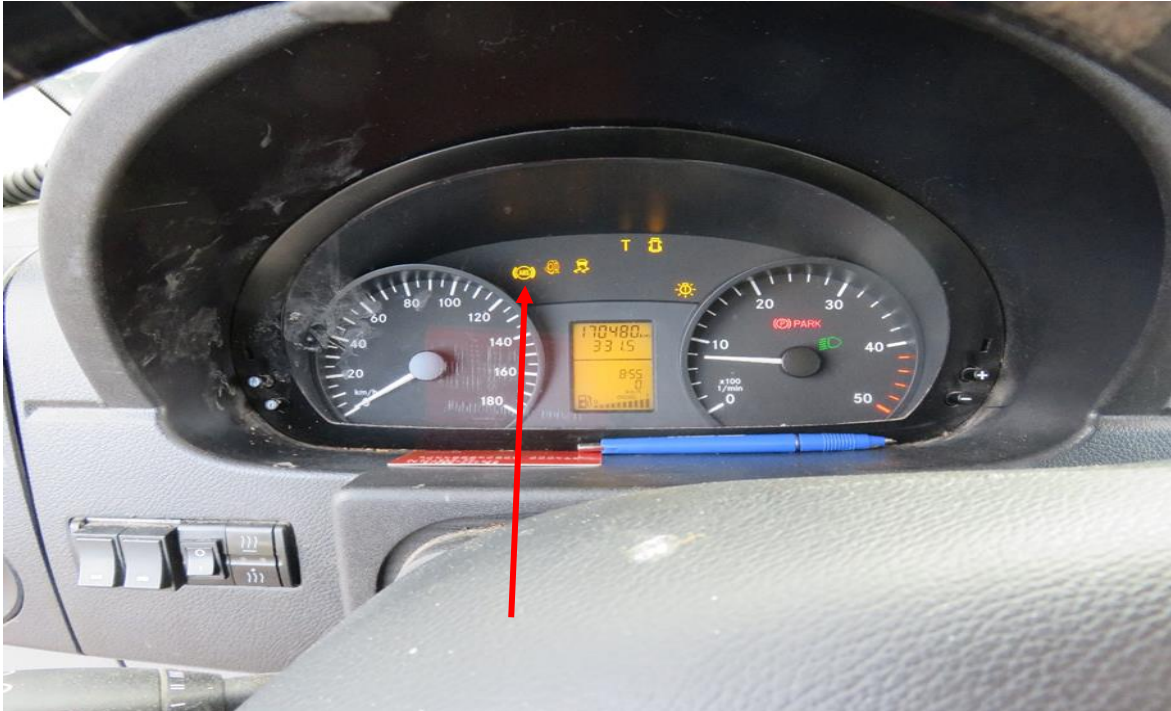
Bussidel esinenud rikest esines kõige sagedamini rike pidurisüsteemis. Piduririke esines 10 nõuetele mittevastavast bussist 4 juhul, mis moodustab kokku 40 protsenti kõikidest erakorralisele ülevaatussele suunatud tehnilise puuduse või rikkega bussidest. Kolmel juhul neljast piduririkkega bussist oli rike pidurite blokeerumisevastases süsteemis (vt Joonis 5). Ühel busi puhul ei toiminud seisupidur ja buss hakkas kontrollimise ajal iseeneslikult liikuma.

Joonis 5. Näide piduririkke tuvastamisest vastava märgutule põlemisel (Politsei-ja Piirivalveamet, 2019)

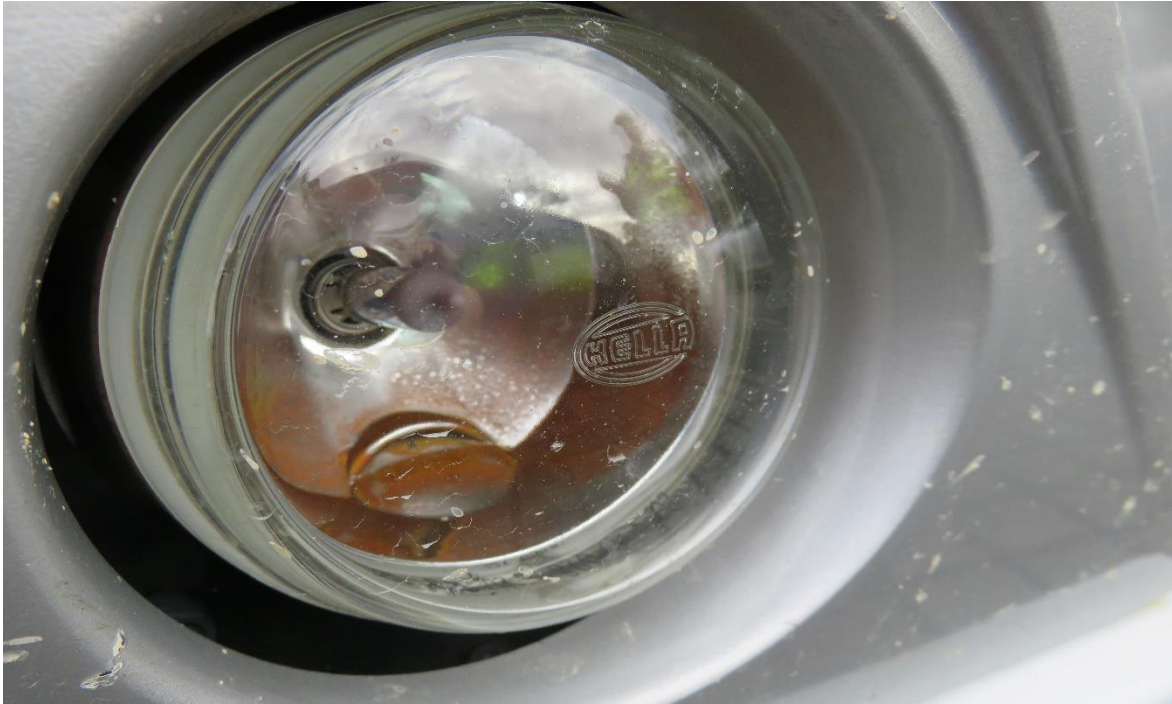
Rikete esinemise sageduse järgi oli teisena enim probleeme tulede seisukorraga. Neid rikkeid esines kolme kontrollitud bussi puhul. Ühe bussi puhul oli puuduseks see, et tagurduskäigu elektrisüsteemi oli ühendatud lisaks tagurdustulele ka töötuli ning tagurduskäigu lülitamisel süttis põlema ka töötuli. Ühe bussi puhul oli registreerimismärgi valgustamiseks ettenähtud tule pirn läbi põlenud. Ühe bussi puhul oli kaugtulede laternate reflektorpinna korrodeerunud (vt Foto 1).

Foto 1. Näide nõuetele mittevastavast tulest kui laterna reflektorpid on korrodeerunud (Politsei-ja Piirivalveamet, 2019)

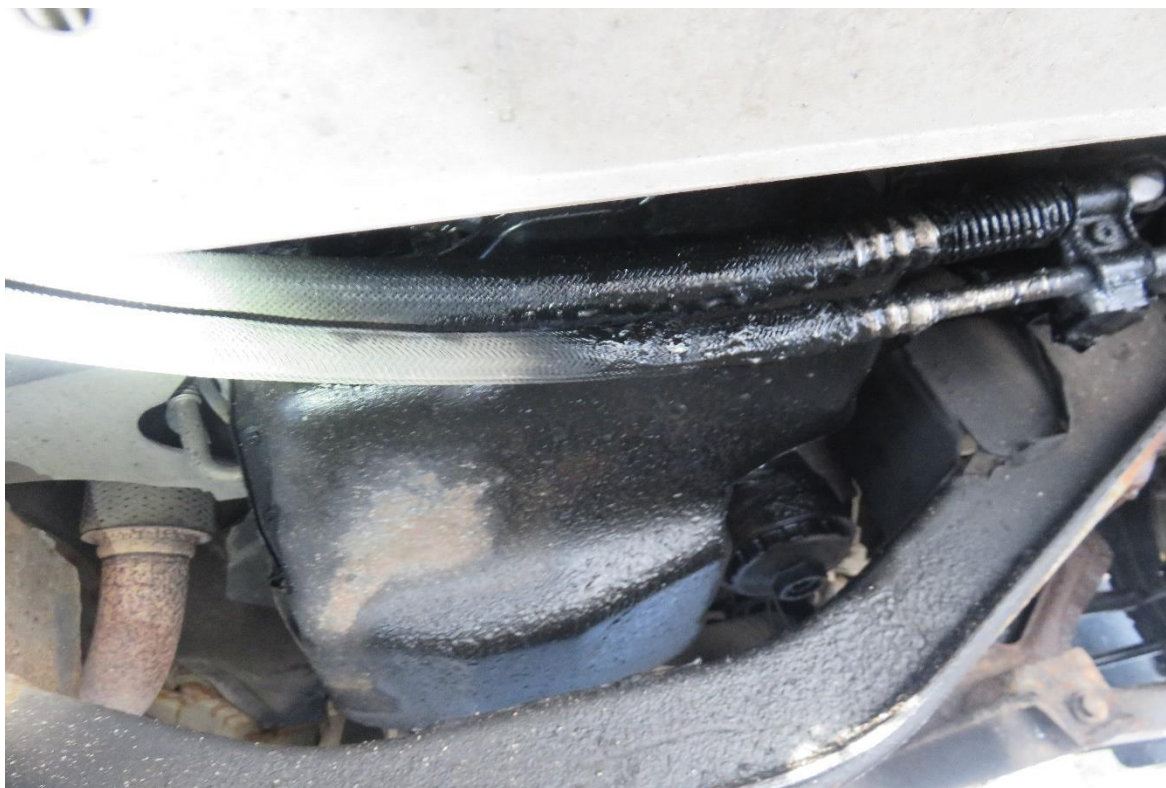
Lekkeid õlitussüsteemidest esines kahel korral (vt Foto 4). Mõlemal korral lekkis töövedelikku bussi roolivõimendisüsteemist.

Foto 4. Näide bussil esinenud õlilekkest (Politsei-ja Piirivalveamet, 2019)

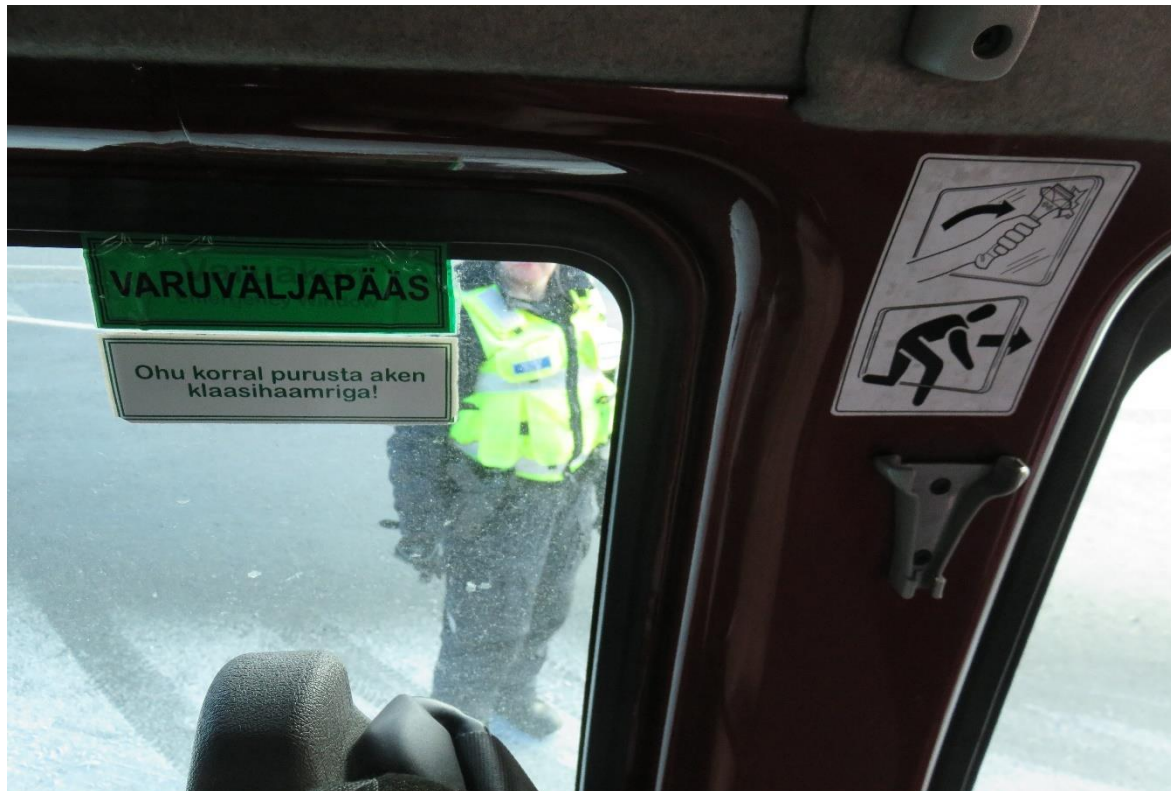
Kahe juhtumi puhul oli tegemist olukorraga, kus avariiväljapääs oli küll olemas ja nõuetekohaselt ka tähistatud, kuid avariiväljapääsu avamiseks puudus nõutavalt kohalt selleks ettenähtud klaasihaamer (vt Foto 5). Ühel juhul ei olnud bussis ühtegi klaasihaamrit. Teisel juhul asus klaasihaamer selleks mitteettenähtud kohas, bussijuhi juures asuvas panipaigas.

Foto 5. Näide puudevast klaasihaamrist (Politsei-ja Piirivalveamet, 2019)

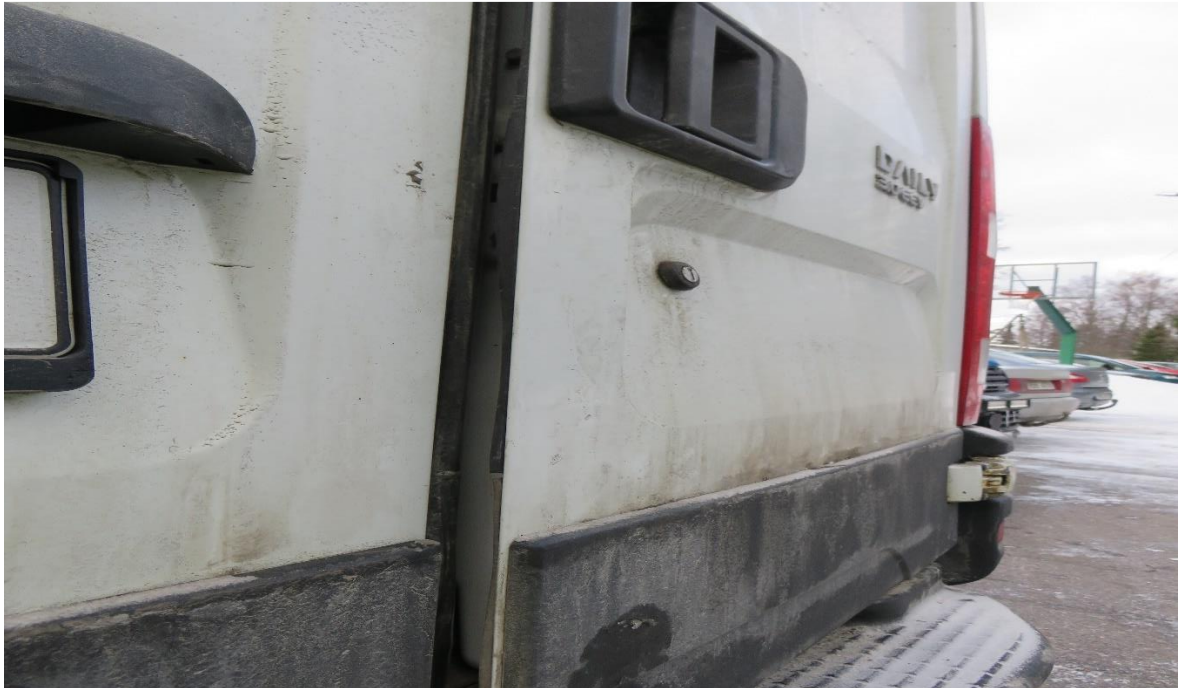
Ühel juhul ei sulgunud rikke tõttu bussi tagumine uks. Ukse lukustusmehhanism oli selliselt korrast ära, et ust ei saanud sulgeda ka peale korduvaid katseid ja uks jäi osaliselt lahti. (vt Foto 6).

Foto 6. Näide uksest, mida ei saa rikke tõttu sulgeda (Politsei-ja Piirivalveamet, 2019)

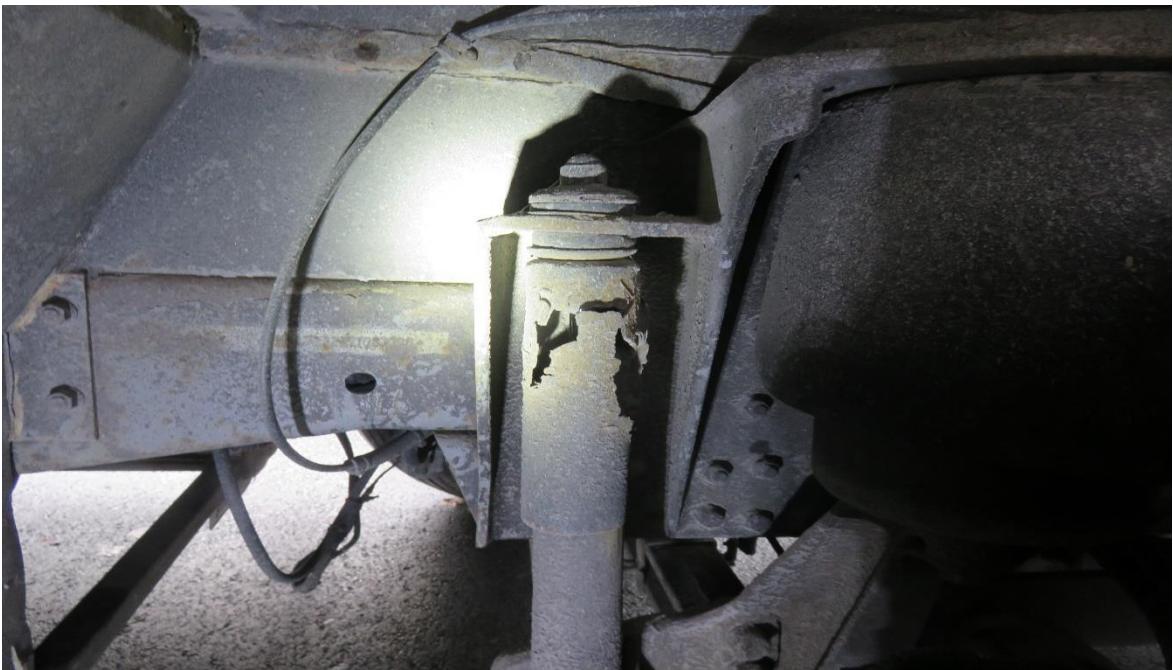
Selliseid puuduseid, kus amortisaator ei vastanud nõuetele oli samuti üks. Amortisaator oli selliselt korrodeerunud, et selle osades olid läbivad augud (vt Foto 7).

Foto 7. Näide auklikuks korrodeerunud amortisaatorist (Politsei-ja Piirivalveamet, 2019)

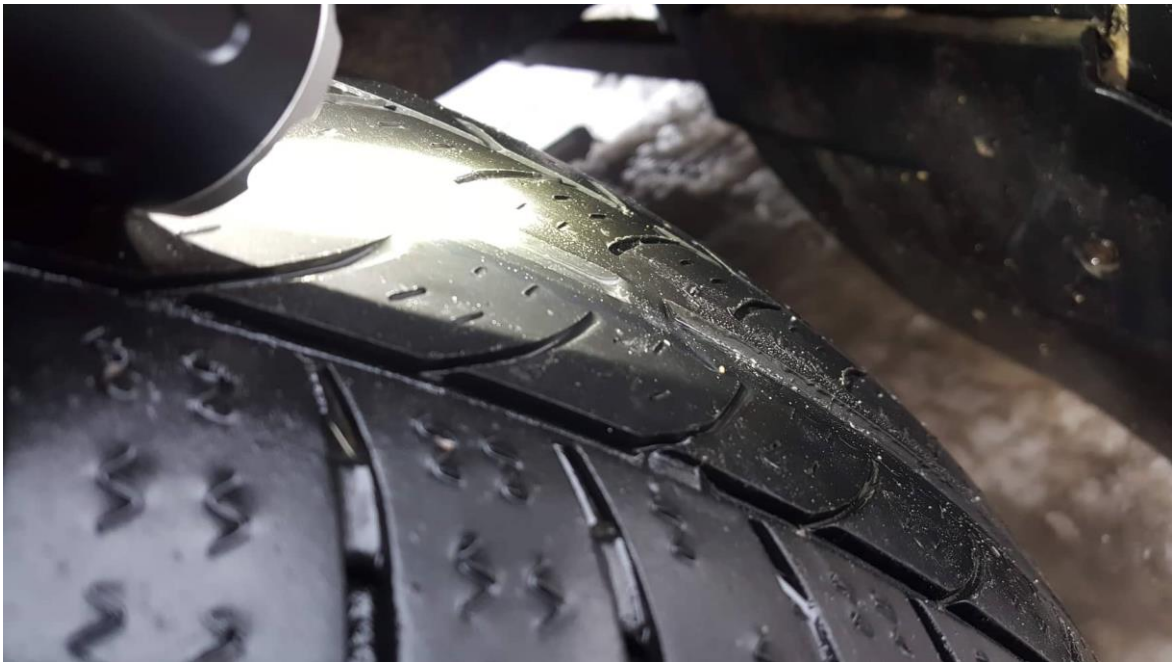
Selliseid puuduseid, kus bussi rehvid ei vastanud liigse kulumise tõttu nõuetele oli samuti üks. Selle juhtumi puhul ei vastanud rehvid nõuetele, sest rehvid olid kulunud kuni rehvide valmistaja poolt määratud kulumispiirini (vt Foto 8).

Foto 8. bussi kulunud rehvist (Politsei-ja Piirivalveamet, 2019)
