Alar Smirnov
KOOLIBUSSIDE TEHNILISE SEISUKORRA UURING RAPLA- JA KOHILA VALLA
NÄITEL
Diplomitöö

Haapsalu 2019

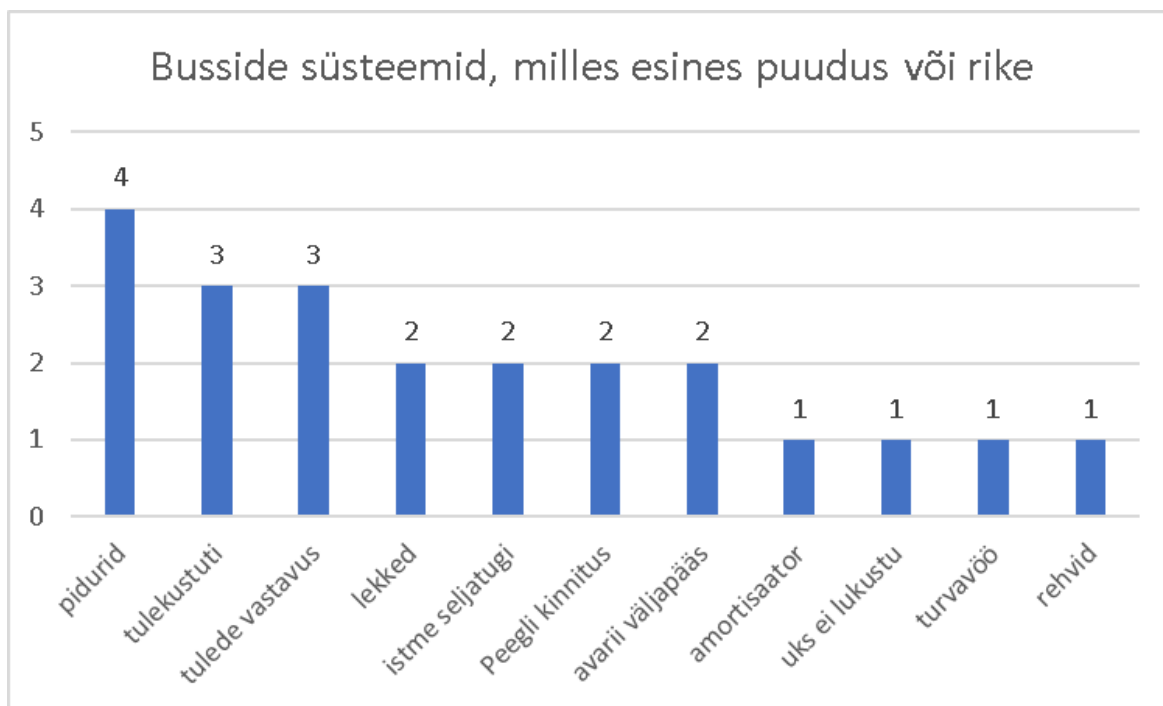
Joonis 4. Nõuetele mittevastanud bussidel esinenud rikked või puudused valdkonna kaupa esinemissageduse järgi.

Kokku kontrolliti Kohila ja Rapla vallas 17 erinevat bussi, mis teenindasid koolibussiliine. Kontrollitud bussidest 7 olid ilma rikke ja puuduseta. 10 bussi puhul esines, kas tehniline puudus või rike. Seega ei vastanud tehnilistele nõuetele ligi 59 protsenti kontrollitud bussidest. Siinjuures olid kõigi 10 nõuetele mittevastava bussi rike või puudus sellise iseloomuga, et buss suunati erakorralisele ülevaatusse. Rikked ja puudused esinesid kontrollitud bussidel väga erinevates valdkondades. Puudused ja nende esinemise sagedus on toodud joonisel 4 (vt Joonis 4. Nõuetele mittevastanud bussidel esinenud rikked või puudused valdkonna kaupa esinemissageduse järgi.)

Bussidel esinenud rikest esines kõige sagedamini rike pidurisüsteemis. Piduririke esines 10 nõuetele mittevastavast bussist 4 juhul, mis moodustab kokku 40 protsenti kõikidest erakorralisele ülevaatussele suunatud tehnilise puuduse või rikkega bussidest. Kolmel juhul neljast piduririkkega bussist oli rike pidurite blokeerumisevastases süsteemis (vt Joonis 5). Ühel busi puhul ei toiminud seisupidur ja buss hakkas kontrollimise ajal iseeneslikult liikuma.

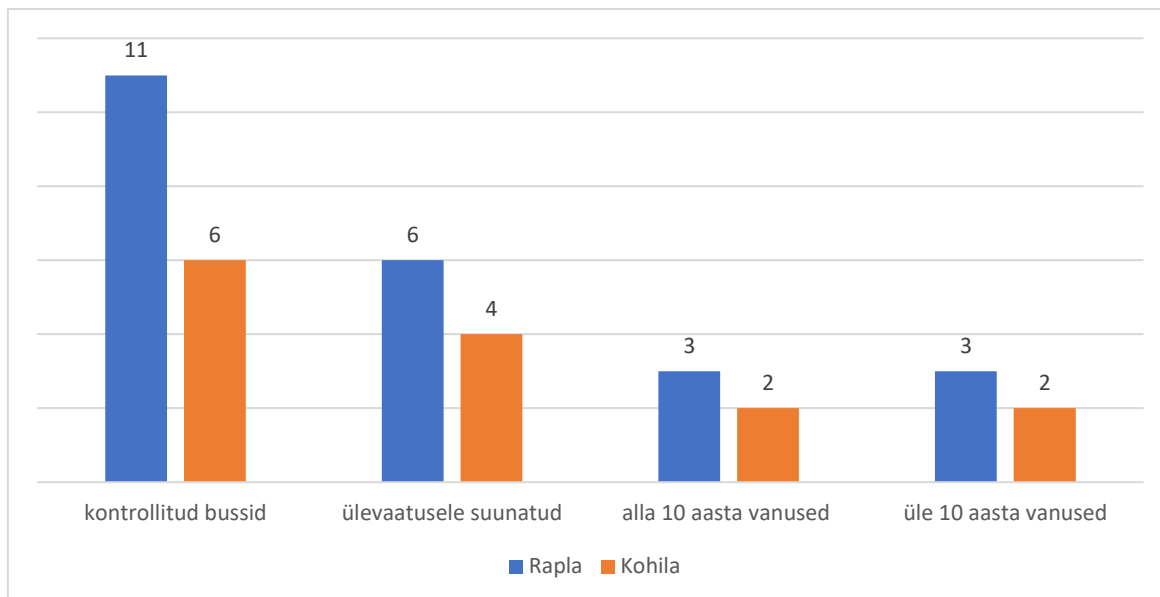
Joonis 6. Busside erakorralisele ülevaatusele suunamise võrdlus piirkondade ja busside vanuse järgi.

Vaatlusandmeid piirkondade lõikes analüüsid selgub, et mõlemas piirkonnas kasutatakse enamuses nõuetele mittevastavaid busse. Üle pooltel kontrollitud bussidest nii Kohila kui ka Rapla vallas esines sellise kaaluga tehniline rike või puudus, mille tõttu liiklusjärelvalveteostaja oli sunnitud kontrollitava bussi erakorralisele tehnoülevaatusele suunama. Siinjuures on märkimisväärne, et erakorralisele ülevaatusele suunati mõlemas piirkonnas võrdselt nii alla kui ka üle 10 aasta vanuseid busse (vt Joonis 6. Busside erakorralisele ülevaatusele suunamise võrdlus piirkondade ja busside vanuse järgi.).

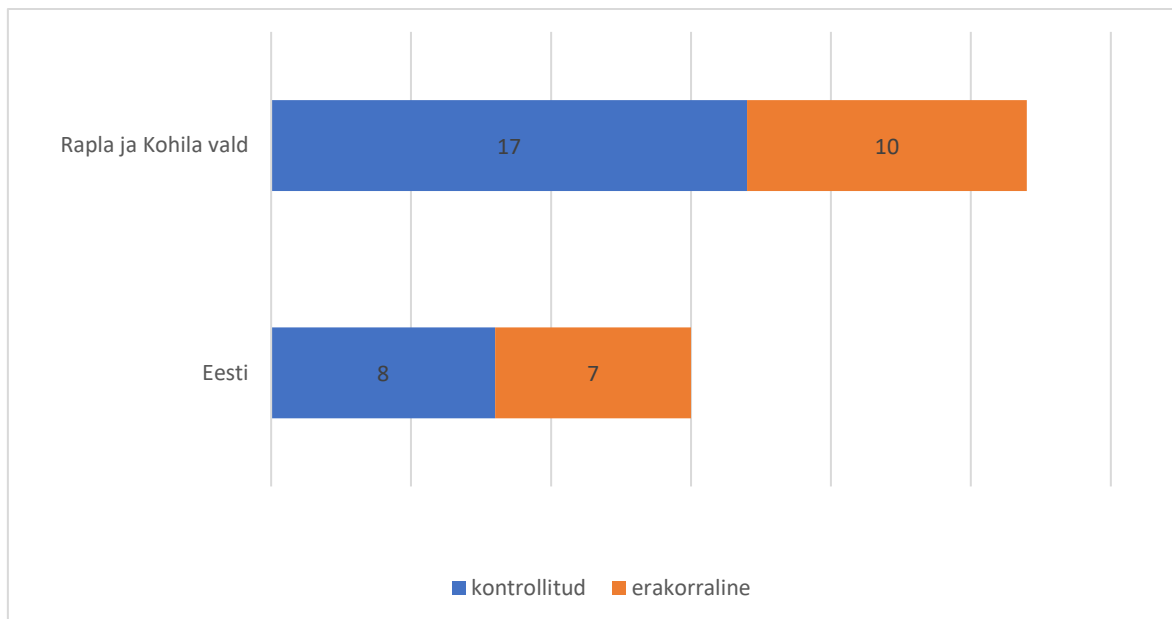
Joonis 7. Busside erakorralisele ülevaatusele suunamise võrdlus uuringu objektis olevate bussidega ja ülejäänud Eestis kontrollitud bussidega.

Võrreldes Rapla- ja Kohila vallas läbi viidud uuringu tulemusi Eestis läbiviidud busside kontrollidega teeliikluses 2019. aastal uuringuga samal perioodil, siis on olukord busside tehnilise seisundi osas samuti halb. Rapla- ja Kohila vallas läbiviidud uuringu käigus kontrollitud 17 bussist ligi 58 protsenti suunati erakorralisele ülevaatusele esinenud rikke või puuduse tõttu. Ülejäänud Eestis viidi samal perioodil läbi kaheksa bussi kontroll teeliikluses ja nendest seitse ehk ligi 86 protsenti suunati erakorralisele tehnoülevaatusele. (vt Joonis 7).
